## Capítulo 4 - Resultados e discussão

### 4.1. Alentejo: escultura tumular, Museu de Évora

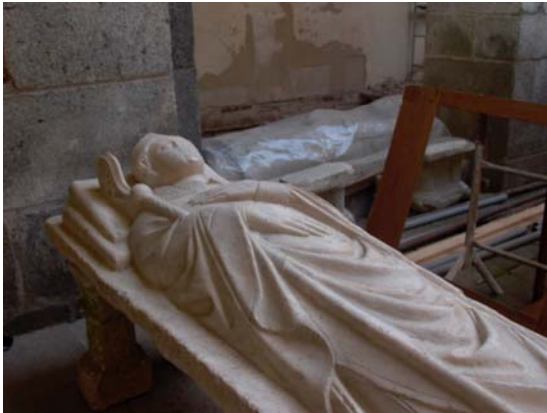
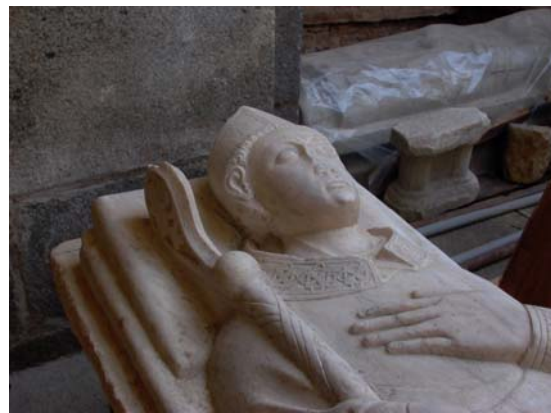
Figuras 2 e 3. A escultura tumular, presente no Museu de Évora.

A escultura tumular apresenta depósitos superficiais (poeiras, sujidades, etc. aos quais poderão estar associados microorganismos), pequenas fissuras e lacunas de fraca intensidade.

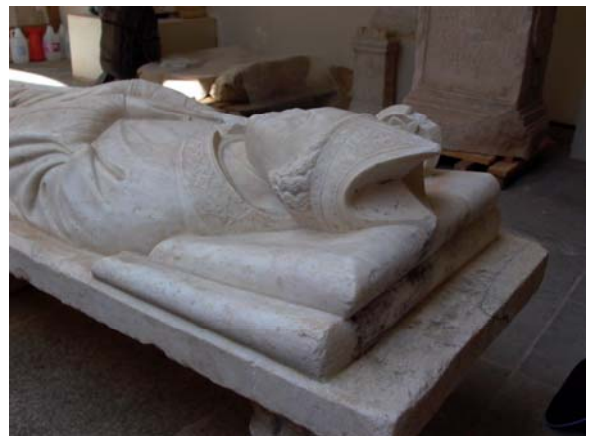
Trata-se de uma alteração que ocorre em três locais distintos: no interior da mitra do sacerdote e, no leito onde este se encontra deitado, num local mais próximo da mitra e noutro mais afastado desta. As medições foram realizadas nestes dois últimos locais, dado que o equipamento não respondeu à configuração geométrica do primeiro local enunciado. (Figuras 4 e 5)

Figura 4. Os locais afectados pela alteração.

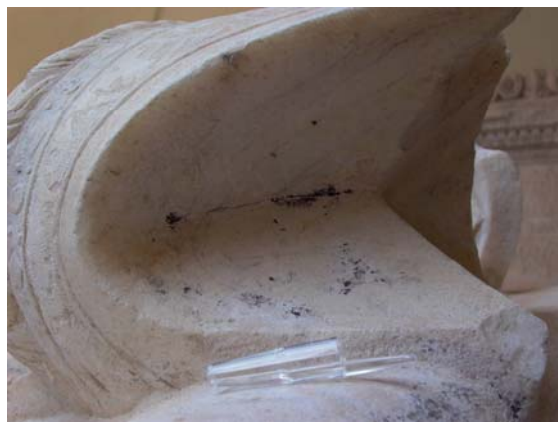
Figura 5. A alteração cromática dentro da mitra do sacerdote.

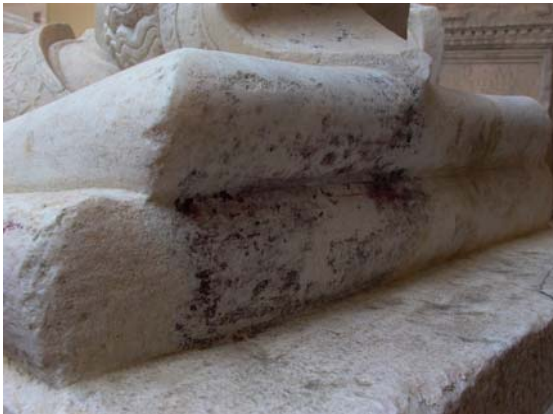
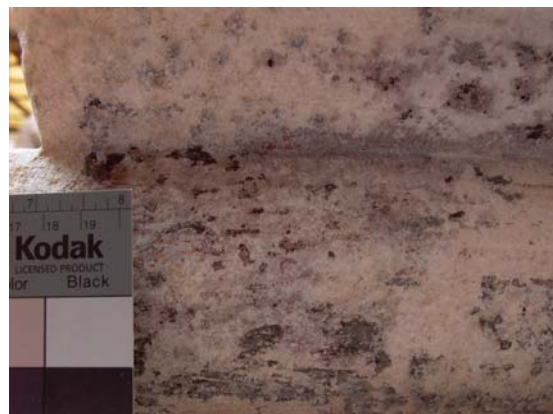
Localizada no leito, a área mais próxima da mitra atinge, aproximadamente os 0,25 × 0,15 m, na qual se observa uma alteração da cor original do substrato, que toma a tonalidade rosada clara, em forma de mancha sem sentido definido, de aspecto

pontilhado (pequenas manchas circulares de cor mais ou menos intensa aparentemente sem ligação umas com as outras). Esta alteração assemelha-se à observada no interior da mitra. (Figuras 5, 6 e 7)

Figuras 6 e 7. A alteração cromática rosa clara, sobre o leito, num local mais próximo da mitra.

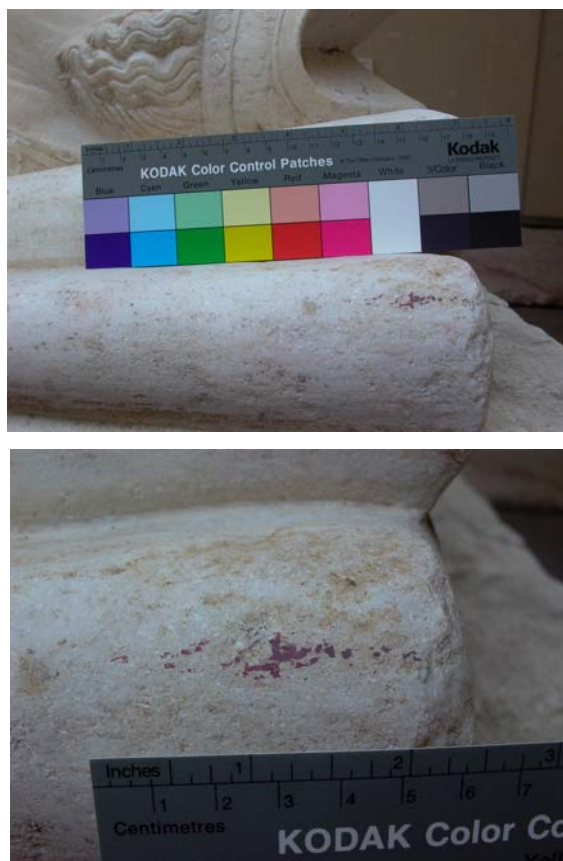
A área mais afastada da mitra atinge, aproximadamente os  $0,06 \times 0,02$  m, na qual se observa uma alteração da cor original do substrato, que toma uma tonalidade rosa avermelhada (rosa escuro); à primeira vista, tem um formato de pincelada (no sentido horizontal), com um aspecto de crosta, sólida (dura), coesa, textura homogénea, muito fina (sem significativo aumento de volume da pedra). (Figuras 8 e 9)

Figuras 8 e 9. A alteração cromática rosa escura, mais afastada da mitra do sacerdote.

Ambas as películas apresentam elevada adesão ao substrato, oferecendo resistência à passagem do cotonete; o que vem agarrado ao algodão pode ser considerado poeiras e sujidades, e talvez alguns vestígios dos seus constituintes, mas não o suficiente para deixar ver a coloração original da pedra.

Pensa-se que o facto da escultura ter sido retirada do seu ambiente (perturbação no equilíbrio) possa estar relacionado com o aparecimento e crescimento desta alteração, nomeadamente se a sua origem for biológica. Sugere-se a inspecção periódica desta escultura assim como de todas as outras obras, com especial destaque para aquelas que a acompanharam a Remy, de modo a observar a evolução desta alteração.

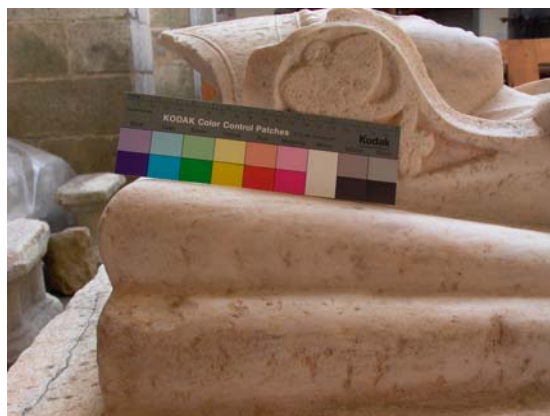
As medições dos parâmetros colorimétricos realizados na área alterada mais próxima da mitra toma a designação de E.1.1., na área mais afastada da mitra de E.1.2. e na não alterada, E.0. (região simétrica a E.1.2.). Devido a um erro cometido no momento da recolha dos valores, tanto E.1.1. como E.1.2 contemplam, cada uma, apenas três medições. (Figura 10)

Figura 10. A área considerada não alterada, E.0.
